IDENTIFIKASI PENYEBAB KERUSAKAN KONSTRUKSI BANGUNAN BETON BERTULANG PASCA BENCANA GEMPA BUMI

ABSTRAK

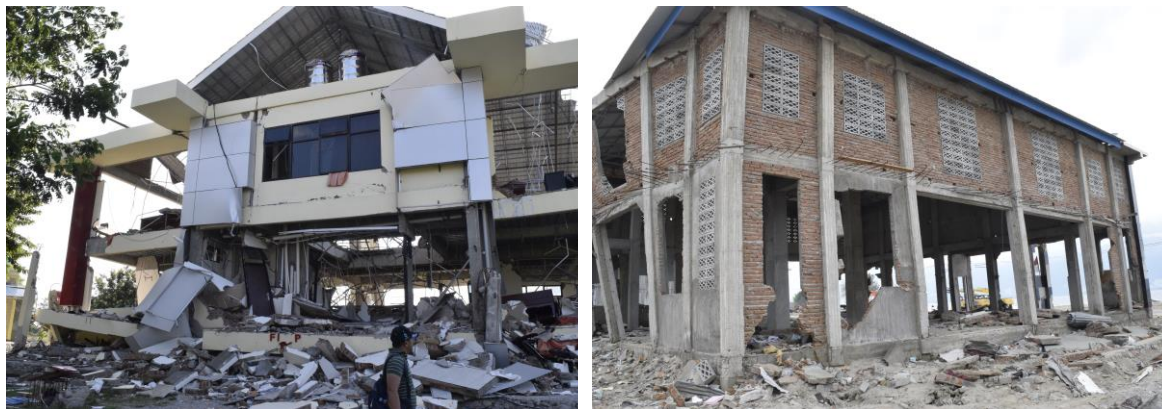
Gambar 3 hingga Gambar 7 memperlihatkan kerusakan bangunan beton bertulang akibat gempa Palu 2018. Kerusakan seperti ini sangat umum dijumpai pasca bencana gempa bumi. Banyak faktor yang mungkin jadi penyebab kerusakan bangunan. Berikut ini akan dijelaskan berdasarkan hasil observasi pasca gempa Lombok 2018 dan Palu 2018.

Gambar 3. Kerusakan Bangunan Beton Bertulang Akibat Gempa 2018

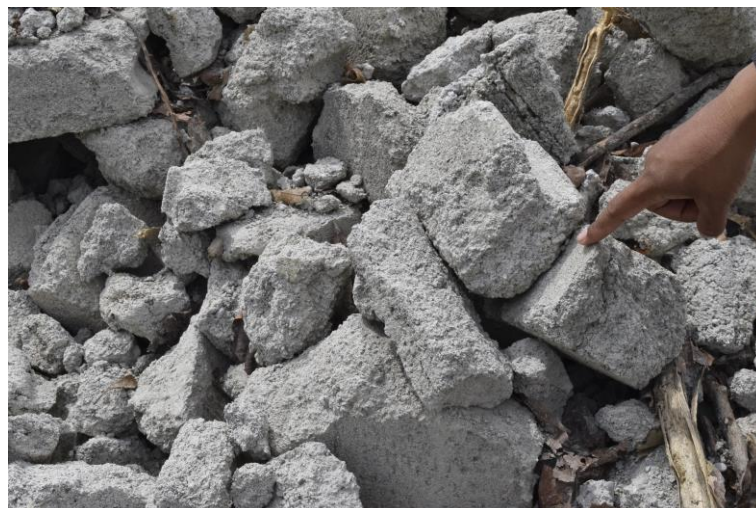
Gambar 4. Mutu Beton Yang Relatif Rendah

Masalah mutu beton yang tidak memadai masih menjadi perhatian serius dalam banyak kasus bangunan yang mengalami kerusakan atau keruntuhan, terutama pada bangunan yang dibangun oleh masyarakat tanpa pengawasan tenaga ahli bangunan gedung. Jenis bangunan ini sering kali termasuk dalam kategori perumahan rakyat dan rumah ibadah. Salah satu contoh gambaran yang mencolok tentang mutu beton yang rendah dan keruntuhan akibat gempa Palu tahun 2018 terlihat dalam Gambar 4. Bangunan-bangunan ini cenderung digunakan untuk kebutuhan rumah tangga dan berfungsi sebagai tempat ibadah ini penting untuk difahami bahwa masalah ini dapat saja menimbulkan korban jiwa. Hasil pengujian untuk memprediksi mutu beton yang ada pada bangunan yang mengalami keruntuhan menunjukkan bahwa kuat tekan beton berada di bawah batas minimal yang ditetapkan dalam SNI 1726-2019, yaitu sebesar 21 MPa. Hal ini mengindikasikan bahwa beton yang digunakan tidak cukup kuat untuk menahan beban dan tekanan akibat gempa bumi.

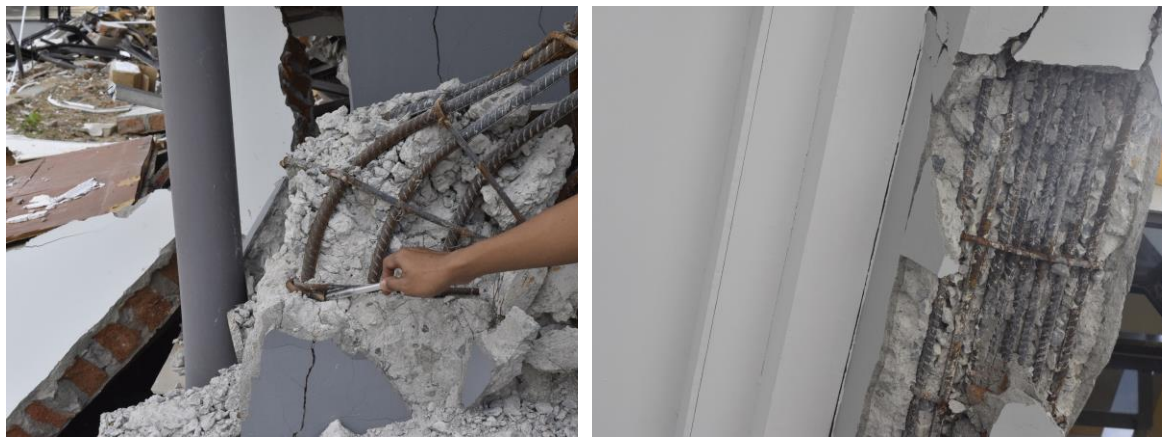
Gambar 5. Penulangan Yang Tidak Memadai

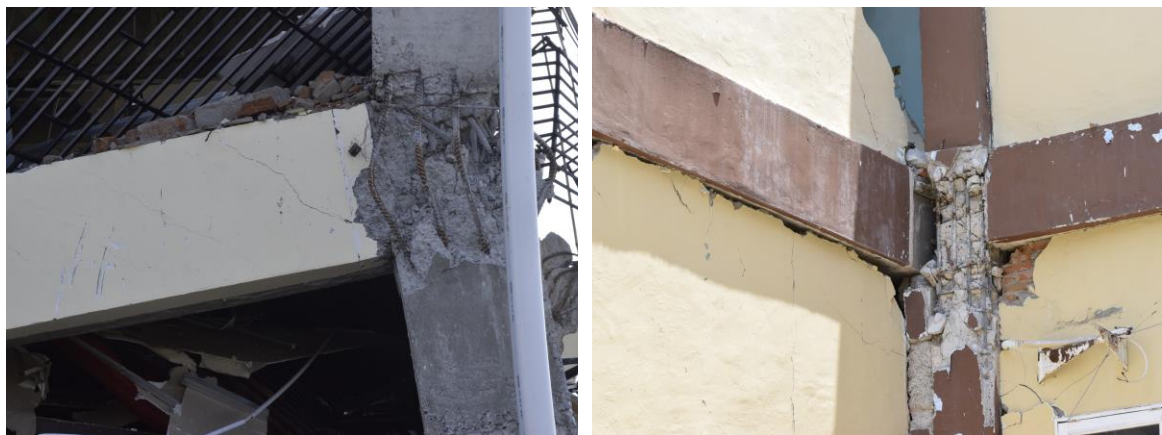
Gambar 6. Detailing Sambungan Balok-Kolom Yang Tidak Memadai

Gambar 6 menampilkan contoh sambungan balok-kolom pada bangunan yang tidak memenuhi persyaratan untuk daerah yang rawan bencana gempa bumi. Sambungan ini memiliki kelemahan yang serius dalam hal detailing, terutama terkait kurangnya atau bahkan ketiadaan tulangan geser. Akibatnya, ketika terjadi gempa, sambungan tersebut tidak mampu menahan gaya geser yang dihasilkan, sehingga banyak bangunan beton bertulang mengalami kerusakan atau bahkan keruntuhan karena lemahnya sambungan

balok-kolom ini. Perlu dicatat bahwa sambungan balok-kolom adalah bagian yang paling kritis dalam struktur bangunan, karena harus mampu menahan beban lateral yang timbul akibat gempa bumi. Kurangnya tulangan geser pada sambungan berarti bahwa tidak ada pengamanan yang memadai untuk mencegah kerusakan yang terjadi pada sambungan balok dan kolom selama gempa. Kondisi sambungan seperti ini sangat berbahaya, terutama dalam daerah yang rawan bencana gempa bumi, di mana guncangan yang kuat sering terjadi. Oleh karena itu, penting untuk memastikan bahwa sambungan balok-kolom dirancang dan dibangun dengan memenuhi persyaratan teknis dan standar keamanan yang sesuai. Dalam daerah rawan gempa, tambahan tulangan geser dan tindakan penguatan lainnya harus dilakukan untuk meningkatkan ketahanan sambungan tersebut. Dengan meningkatkan kualitas detailing sambungan balok-kolom dan mematuhi standar teknis yang berlaku, diharapkan dapat mengurangi risiko kerusakan dan keruntuhan pada bangunan beton bertulang selama gempa bumi.

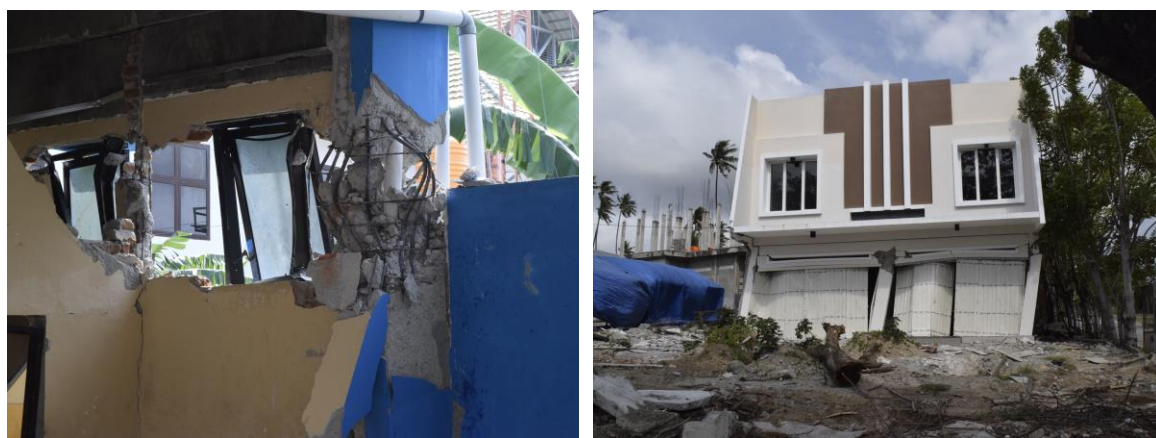
Gambar 7. Kerusakan Akibat Adanya Dinding Pengisi

Dinding bata sangat umum digunakan sebagai dinding pengisi pada bangunan beton bertulang. Adanya dinding pengisi ini dapat meningkatkan kinerja seismik bangunan beton bertulang. Akan tetapi, penempatan dan ukuran dinding pengisi yang kurang tepat dapat mengakibatkan kerusakan bahkan keruntuhan bangunan. Dinding yang tidak penuh dapat mengakibatkan kolom pengekang dinding berperilaku sebagai kolom pendek. Penempatan yang tidak sesuai juga dapat berakibat struktur bangunan berperilaku soft story. Peran dari dinding pengisi ini sangat penting dalam membantu bangunan beton bertulang mengatasi beban lateral yang ditimbulkan oleh gempa bumi. Namun, kekurangan dalam rancangan dan penempatan dapat menyebabkan masalah serius dalam kinerja seismik bangunan. Oleh karena itu, kerjasama antara arsitek, insinyur struktur, dan pihak terkait lainnya sangatlah penting untuk memastikan bahwa dinding pengisi yang digunakan memiliki peran yang efektif dalam meningkatkan ketahanan dan keamanan bangunan beton bertulang saat menghadapi bencana gempa.
