# **KAJIAN KERUSAKAN STRUKTUR GEDUNG FAKULTAS KESEHATAN MASYARAKAT UNAND AKIBAT KEBAKARAN TANGGAL 8 MEI 2025**

## **ABSTRAK**

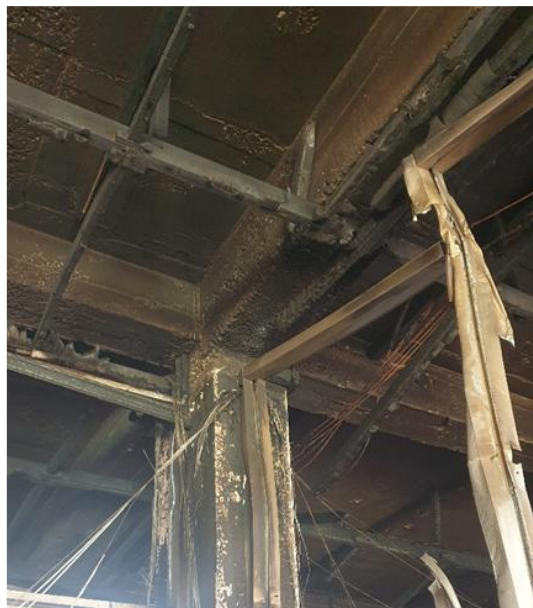
Pemeriksaan visual menunjukkan bahwa elemen struktur utama, yaitu kolom, balok, dan pelat lantai, secara umum masih berada dalam kondisi baik dan tidak menunjukkan kerusakan berat yang mengindikasikan kegagalan struktur. Retak yang ditemukan pada kolom dan balok sebagian besar terbatas pada selimut beton, dengan lebar retak tergolong kecil dan bersifat non-struktural. Selain itu, pada beberapa lokasi ditemukan spalling pada selimut beton yang diduga dipicu oleh paparan panas saat kebakaran dan kondisi kelembapan pasca pemadaman.

**Gambar 4.** Kondisi Struktur Pasca Kebakaran

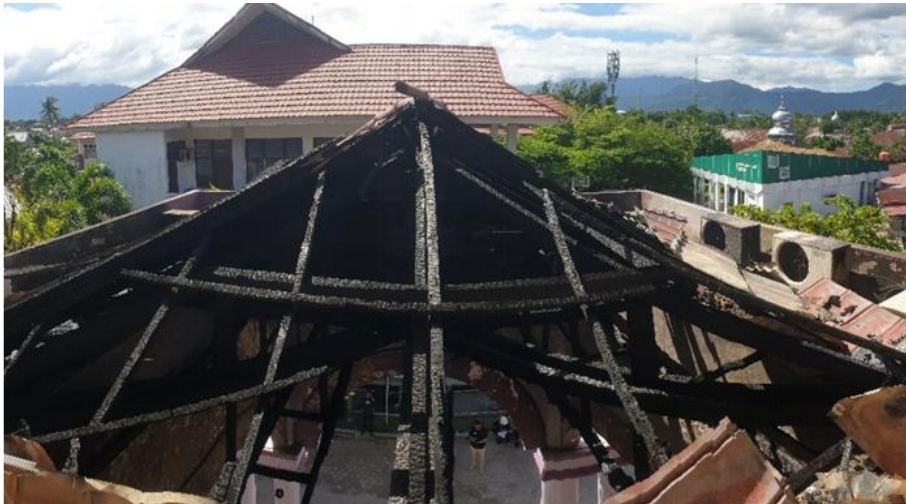
Kerusakan yang lebih signifikan ditemukan pada elemen non-struktural dan struktur atap. Struktur kayu pada atap kanopi (drop-off) mengalami kerusakan berat akibat terbakar, sehingga tidak lagi memenuhi persyaratan kekuatan dan keselamatan. Pada atap utama, beberapa elemen baja gording dan rangka penghubung antar truss menunjukkan adanya lendutan, terutama di area sekitar tangga. Kondisi ini mengindikasikan penurunan kekakuan elemen akibat paparan suhu tinggi selama kebakaran. Selain itu, plafon, partisi, dan dinding non-struktural menunjukkan keretakan dan kerusakan permukaan yang memerlukan perbaikan.

**Gambar 5.** Struktur Atap Drop Off

Dengan mempertimbangkan hasil evaluasi tersebut, bangunan masih dapat dimanfaatkan kembali dengan syarat dilakukan perbaikan dan penggantian pada elemen-elemen yang terdampak, khususnya perbaikan selimut beton, perkuatan atau penggantian elemen baja atap yang mengalami lendutan, serta penggantian struktur kayu yang terbakar dengan material yang lebih tahan terhadap api. Selain itu, peningkatan sistem proteksi kebakaran menjadi aspek penting yang perlu diprioritaskan untuk meminimalkan risiko kejadian serupa di masa mendatang.

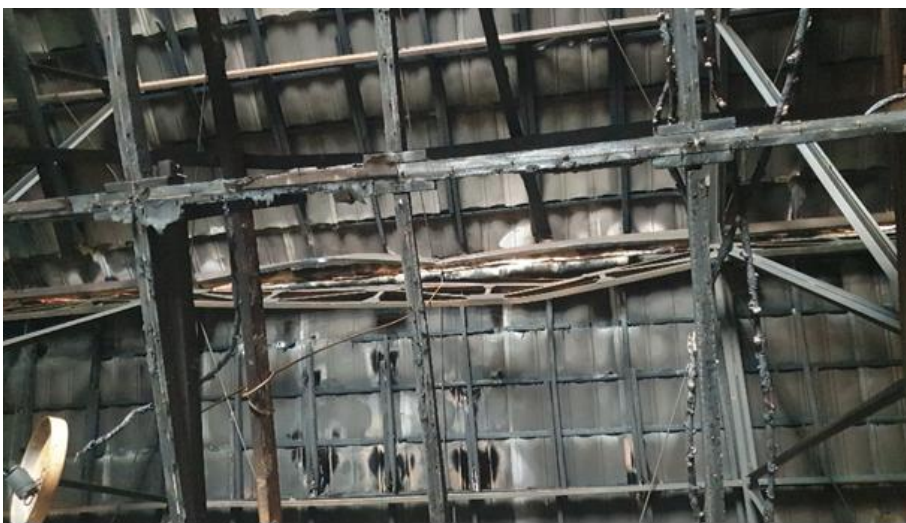
**Gambar 7.** Kondisi Elemen Struktur Atap Pasca Kebakaran (Lendutan)

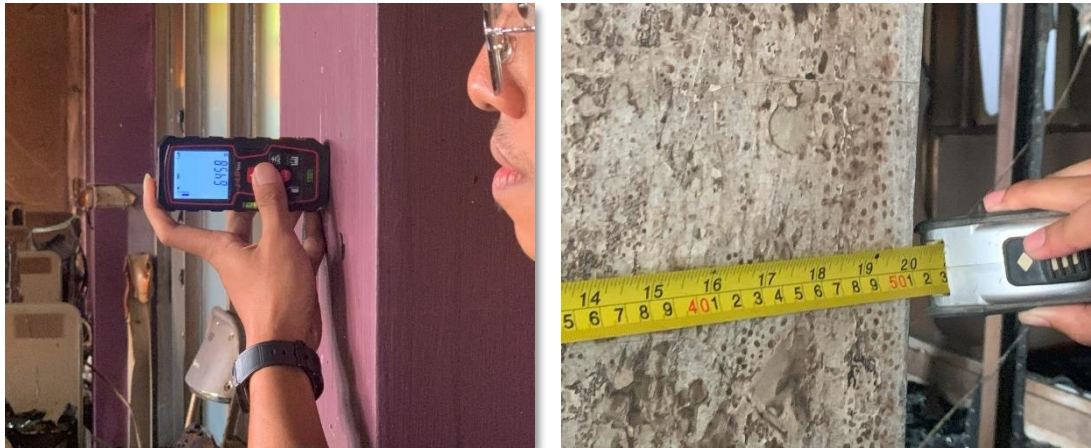
Hasil pengukuran jarak bentang, elevasi lantai, dan dimensi elemen struktur menunjukkan bahwa secara umum dimensi kolom, balok, dan pelat masih konsisten dan berada dalam rentang yang wajar terhadap kondisi bangunan eksisting. Tidak ditemukan penyimpangan geometri yang signifikan, seperti penurunan bangunan atau kemiringan global struktur. Hal ini menunjukkan bahwa kebakaran tidak menyebabkan perubahan bentuk struktur utama secara menyeluruh.

**Gambar 8.** Pengukuran Geometri dan Dimensi Elemen Struktur

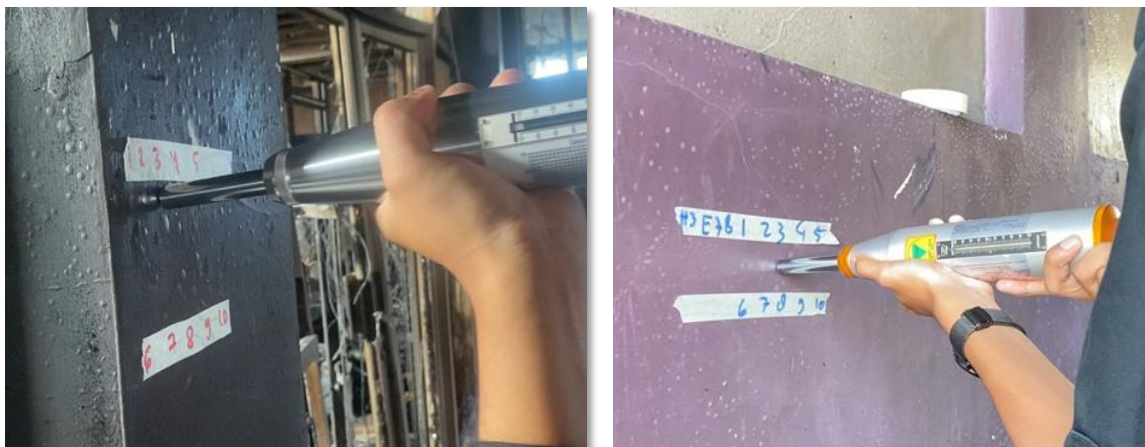
Pengujian mutu beton dilakukan menggunakan metode hammer test pada elemen kolom, balok, dan pelat di setiap lantai dengan sebaran titik uji yang representatif. Hasil pengujian menunjukkan bahwa nilai kuat tekan beton aktual bervariasi antar elemen, namun secara umum masih memenuhi dan bahkan melampaui mutu beton rencana sebesar  $f_c' 20,75 \text{ MPa}$  (K-250). Variasi nilai kuat tekan ini dipengaruhi oleh perbedaan umur beton, kualitas pelaksanaan konstruksi, serta tingkat paparan panas saat kebakaran.

**Gambar 9.** Hammer Test Pada Elemen Struktur Bangunan

Temuan ini mengindikasikan bahwa paparan kebakaran tidak menyebabkan degradasi signifikan terhadap mutu beton inti pada elemen struktur utama. Dengan demikian, secara material, beton bertulang pada kolom, balok, dan pelat masih memiliki kapasitas yang memadai untuk mendukung beban rencana, dengan catatan dilakukan perbaikan lokal pada bagian selimut beton yang rusak.

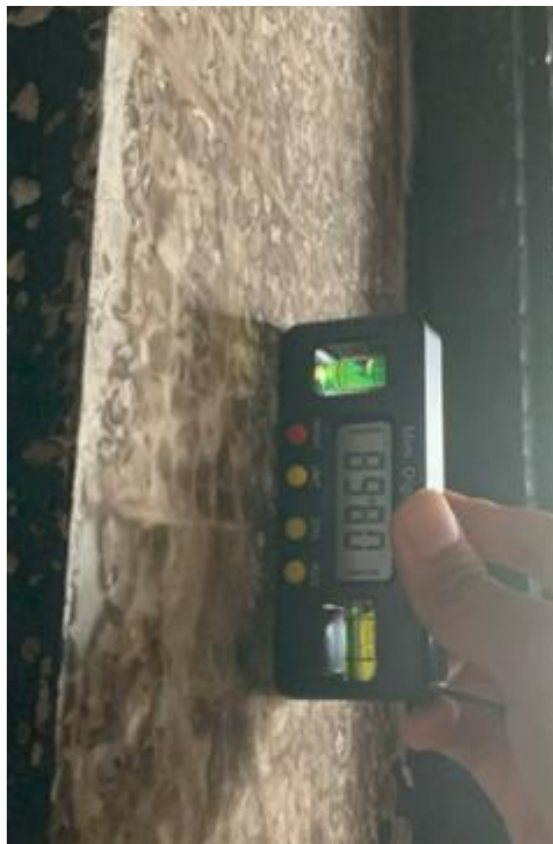
Pemeriksaan verticality pada kolom dilakukan untuk menilai adanya simpangan atau lendutan yang melebihi batas izin. Hasil pengukuran menunjukkan bahwa simpangan kolom secara umum masih berada dalam batas yang dapat diterima dan tidak menunjukkan indikasi ketidakstabilan struktur. Hal ini memperkuat hasil pemeriksaan visual dan pengujian material bahwa sistem struktur utama bangunan masih bekerja secara baik pasca kebakaran.

**Gambar 10.** Pemeriksaan Verticality

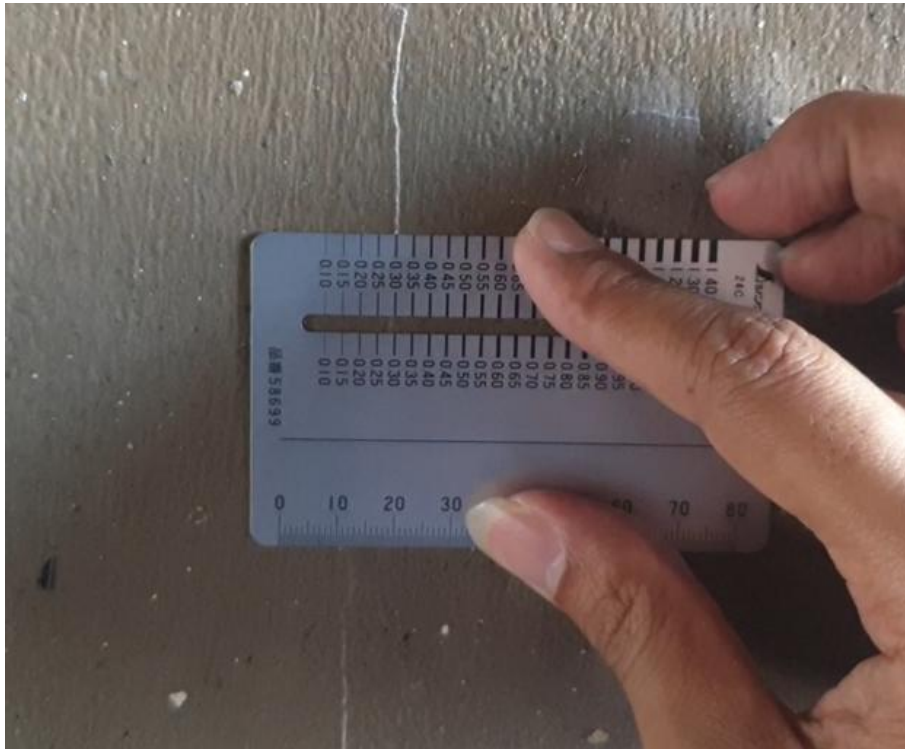
Pemeriksaan keretakan pada elemen struktur dan non-struktur menunjukkan bahwa retak yang ditemukan tergolong sebagai kerusakan minor dengan lebar retak umumnya berkisar antara 0,15–0,30 mm. Retak tersebut sebagian besar terjadi pada selimut beton dan elemen non-struktural seperti dinding. Meskipun belum mempengaruhi kapasitas dukung struktur secara langsung, keretakan ini berpotensi menjadi jalur masuk air dan mempercepat proses korosi tulangan apabila tidak segera ditangani.

**Gambar 11.** Pemeriksaan Keretakan Pada Elemen Struktur dan Non Struktur
